7. FICHAS DE INVENTÁRIO ATUALIZADAS

FICHA 01-EAU: FAZENDA DO BATISTA

<p>NOVEMBRO DE 2017 – EXECUÇÃO DE INVENTÁRIO DE PROTEÇÃO ACERVO CULTURAL DE CEDRO DO ABAETÉ/MG</p> <p>Scanned with CamScanner</p>

DADOS ATUALIZADOS (2023)

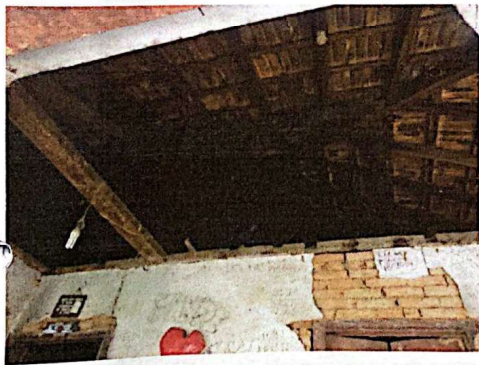
Ausência de Forro na Fazenda do Batista. Foto: Norma Borges, julho de 2017.

A casa não possui forro, expondo o telhado em telhas francesas, paralelo à fachada principal (à frente de uma das janelas desta fachada – na cozinha – há um avarandado em telhas do tipo capa-e-bica). Na fachada posterior foi construído um anexo, cujo telhado também é em telhas do tipo capa-e-bica, que funciona como cozinha, copa e área de serviço.

Restauro de pisos, vedações e alvenarias, contenção e estabilização das rachaduras, análise da estrutura, manutenção adequada e periódica, e acompanhamento técnico compatível na realização das intervenções.

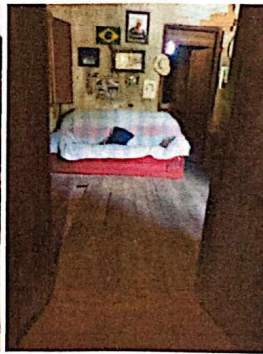
Piso original da Fazenda do Batista.
Foto: Norma Borges, julho de 2017.

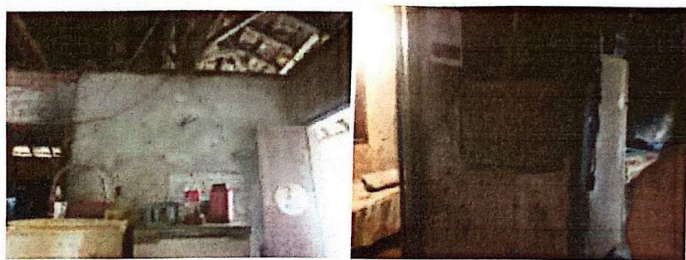
Fazenda do Batista: relógio na parede e filtro instalado na quina da sala. Foto: Norma Borges, Julho de 2017.

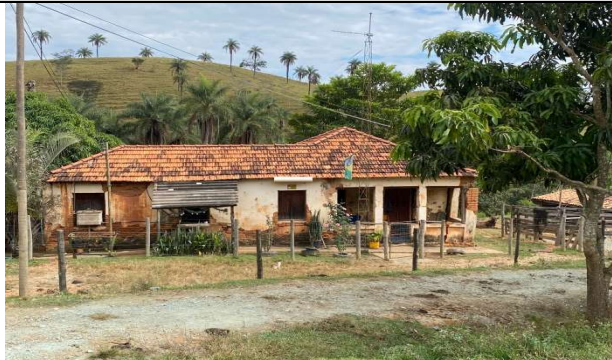
Foto 1: Fachada frontal da Fazenda do Batista. Alex Alves, 30 mai. 2023.	Foto 2: Vista em perspectiva da Fazenda do Batista. Alex Alves, 30 mai. 2023.

Reforço Estrutural: Reforçar a estrutura, reparando fissuras, trincas e rachaduras nas paredes e elementos de madeira.

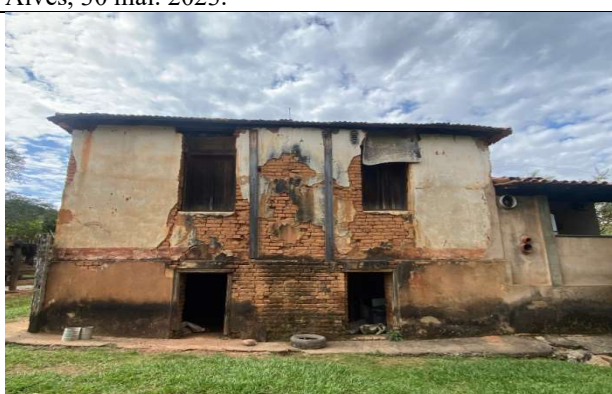
Foto 3: Fachada posterior da Fazenda do Batista. Alex Alves, 30 mai. 2023.	Foto 4: Vista interna da cobertura da Fazenda do Batista. Alex Alves, 30 mai. 2023.

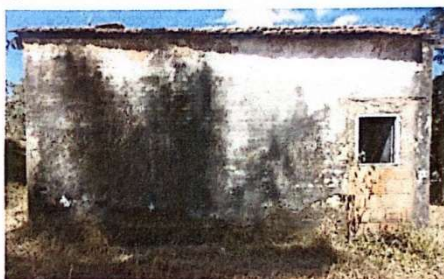
Escola Singular: a presença de tijolos vazados no fechamento do vão sugere a preexistência de uma porta
Foto: Norma Borges, julho de 2017.

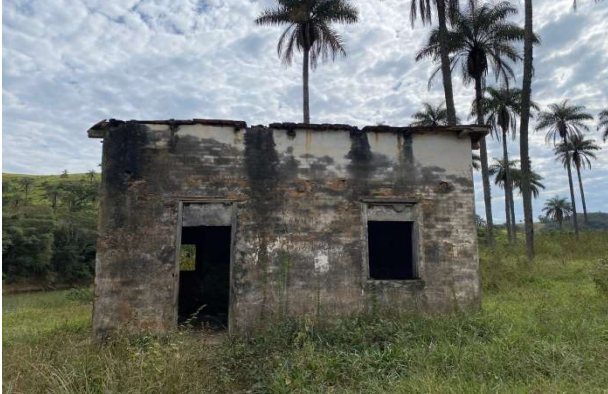
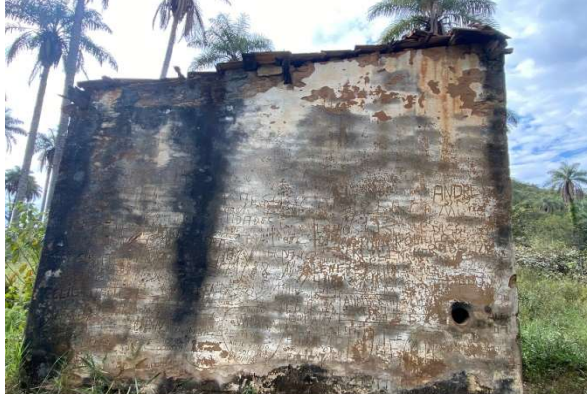
Foto 1: Fachada principal da antiga Escola Singular. Alex Alves, 30 mai. 2023.	Foto 2: Fachada lateral da antiga escola singular. Alex Alves, 30 mai. 2023.

O estado de conservação da antiga escola singular é alarmante, pois apresenta uma série de problemas que indicam um avançado processo de deterioração. As fachadas do edifício revelam uma camada pictórica praticamente inexistente, sugerindo que a manutenção foi negligenciada por um longo período. Manchas de sujeira, incluindo musgos e manchas pretas, cobrem as fachadas, indicando a falta de limpeza e manutenção adequada. A madeira das esquadrias e guarnições está notavelmente desgastada e ressecada, com perda de partes, o que coloca em risco a integridade da estrutura. Além disso, o beiral do telhado já perdeu muitas telhas, e a cachorrada de madeira está em péssimo estado, agravando a vulnerabilidade do edifício a infiltrações.

Reparo do Telhado: O beiral do telhado deve ser restaurado, com a substituição das telhas danificadas. A cachorrada de madeira também deve passar por reparos ou substituição, conforme necessário, para evitar infiltrações.

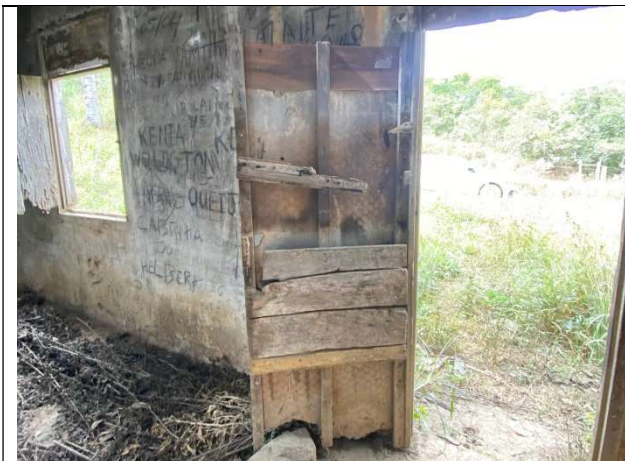
Foto 5: Detalhe para a porta de entrada. Alex Alves, 30 mai. 2023.

Proteção e Segurança: Medidas de segurança, como vedação contra invasões, devem ser implementadas para evitar novos atos de vandalismo e danos à propriedade.

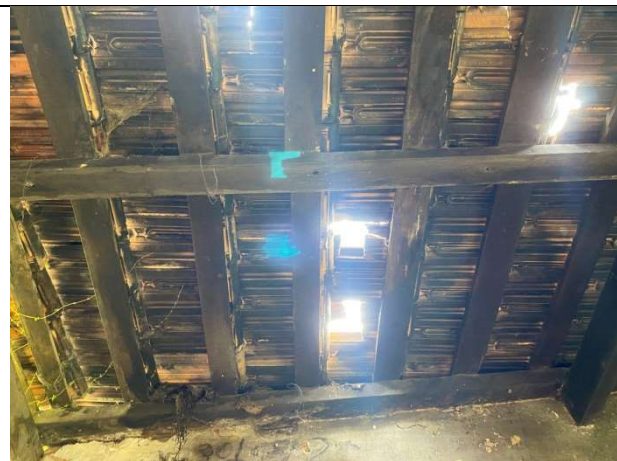
Foto 6: Vista interna da cobertura. Alex Alves, 30 mai. 2023.

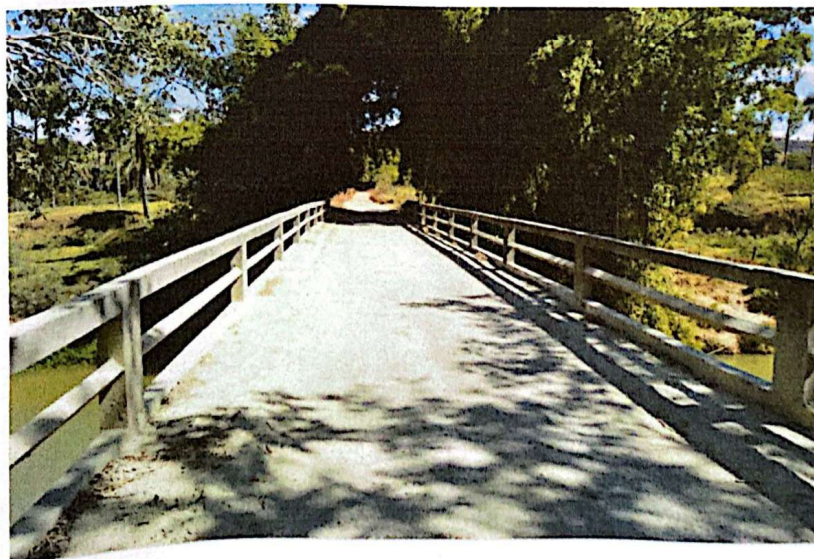
Ponte sobre o Indaiá. Foto: Norma Borges, Julho de 2017.

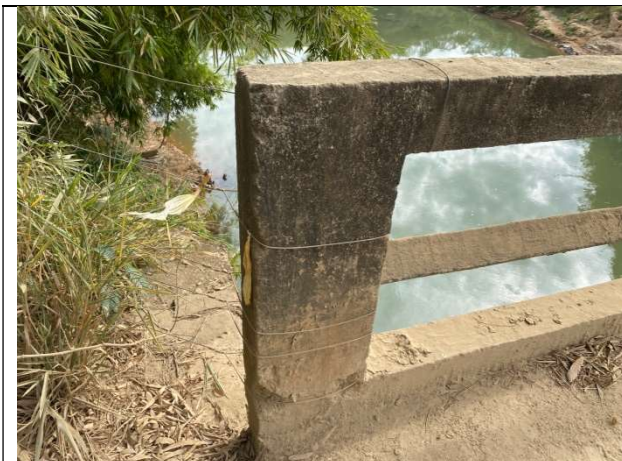
Foto 5: Sujidades aderidas no guarda corpo, e intervenção com arames.. Alex Alves, 30 mai. 2023.

Os principais fatores de degradação observados na ponte sobre o rio Indaiá incluem o acúmulo de sujidades no guarda-corpo, o acúmulo de terra na área de passagem e a presença de galhos presos nos pilares. O acúmulo de sujidades, como poeira e sujeira, pode afetar a aparência da ponte e, em última instância, comprometer a segurança dos pedestres e motoristas, uma vez que reduz a visibilidade dos guardas-corpo. O acúmulo de terra na área de passagem é geralmente causado por eventos climáticos, como inundações, o que pode obstruir a circulação e criar condições escorregadias. Por fim, os galhos presos nos pilares podem danificar a superfície da ponte e, em casos extremos, interferir na estabilidade da estrutura.

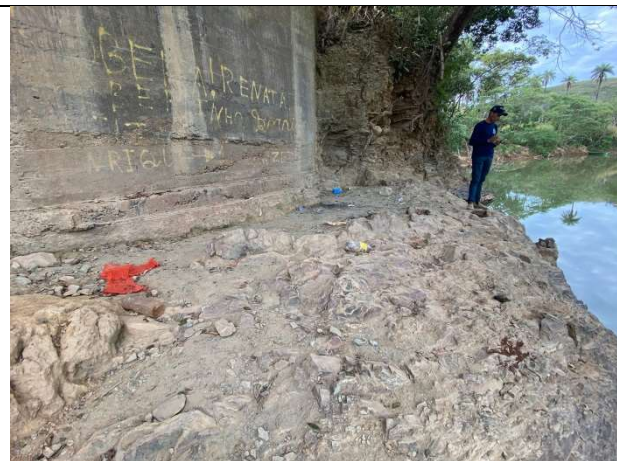
Foto 6: Estrutura da fundação da ponte. Alex Alves, 30 mai.

O estado de conservação da ponte sobre o rio Indaiá apresenta um quadro geral de solidez e integridade estrutural. A estrutura principal da ponte se encontra em boas condições, sem sinais visíveis de deterioração, trincas ou desgaste significativo. Entretanto, observou-se um acúmulo considerável de sujidades no guarda-corpo da ponte, o que pode comprometer a estética e a segurança dos pedestres e veículos que a utilizam. Além disso, na área de passagem da ponte, há um acúmulo de terra, que provavelmente resulta de eventos climáticos nos quais o rio subiu de nível e depositou material no local. Por fim, alguns galhos estão presos nos pilares da ponte, possivelmente devido a ventos fortes ou à vegetação próxima. Importante ressaltar que nenhum desses danos parece oferecer riscos iminentes à estabilidade da ponte, uma vez que são comuns de ocorrer devido à localização da ponte. No entanto, é recomendável a realização de avaliações periódicas para garantir a manutenção adequada da estrutura e a segurança dos usuários.

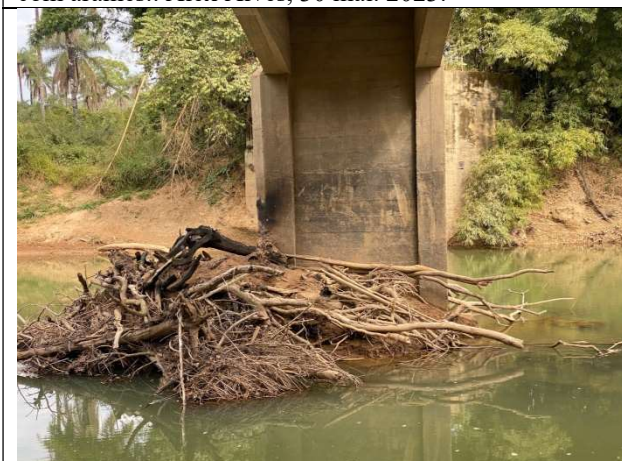
Foto 7: Matéria orgânica presa junto a base do pilar. Alex Alves, 30 mai.

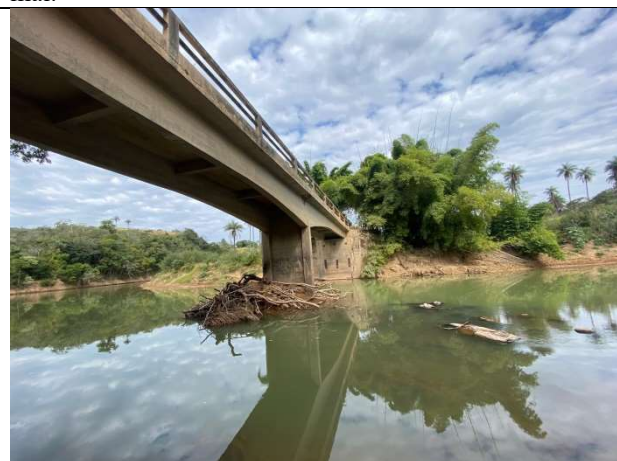
Foto 8: Vista da parte inferior da ponte. Alex Alves, 30 mai.

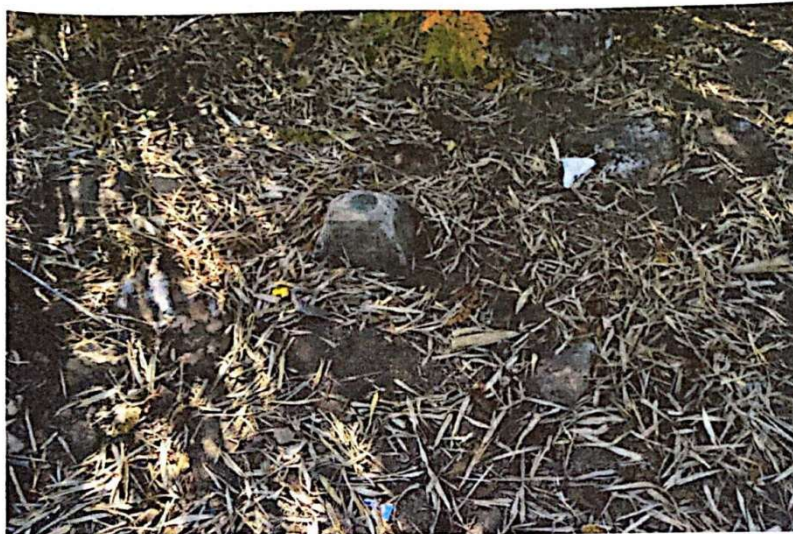
Marco Geodésico da Pedra Menina, tido oficialmente como destruído.
Foto: Norma Borges, junho de 2017

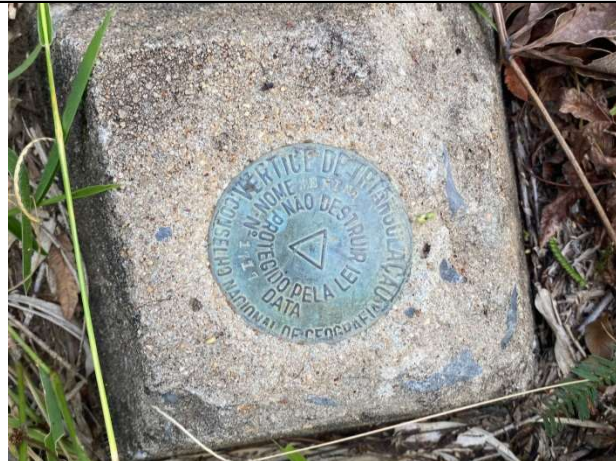
Foto 1: Morro Pedra Menina. Alex Alves, 30 mai. 2023.
Foto 2: Marco geodésico. Alex Alves, 30 mai. 2023.

O estado de conservação do marco geodésico no Morro da Pedra Menina pode ser considerado satisfatório. A presença de sujidades aderidas à base de concreto é um problema estético comum resultante da exposição às condições climáticas, mas não parece afetar a integridade estrutural do marco. Da mesma forma, os sinais de oxidação no elemento de metal, embora causem uma mudança de coloração, não estão em estado avançado, indicando que o dano à estrutura de metal é limitado. Além disso, riscos e desgastes foram observados, mas não parecem comprometer seriamente a função do marco.

- Realizar uma limpeza periódica da base de concreto para remover as sujidades aderidas e manter a aparência estética do marco.
- Tratar a oxidação do elemento de metal, se necessário, com produtos anticorrosivos para evitar danos futuros.
- Monitorar regularmente o estado de conservação, identificando qualquer sinal de deterioração adicional e tomando medidas corretivas conforme necessário.
- Implementar medidas de segurança, como cercas ou barreiras, para proteger o marco de interferência humana e vandalismo.
- Documentar o estado do marco geodésico através de fotografias e relatórios para acompanhar o progresso das medidas de conservação ao longo do tempo.
- Essas medidas ajudarão a garantir a preservação a longo prazo do marco geodésico no Morro da Pedra Menina, permitindo que ele continue desempenhando sua função de referência geodésica de forma adequada.

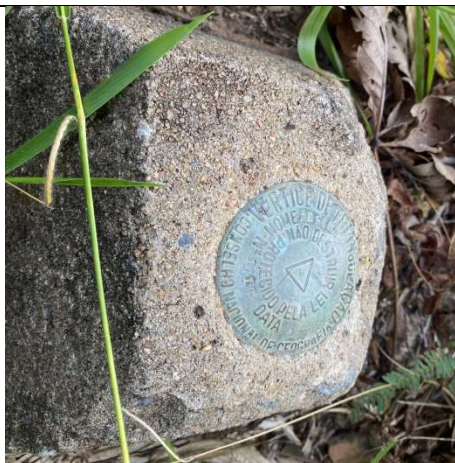
Foto 3: Vista do marco geodésico. Alex Alves, 30 mai. 2023.

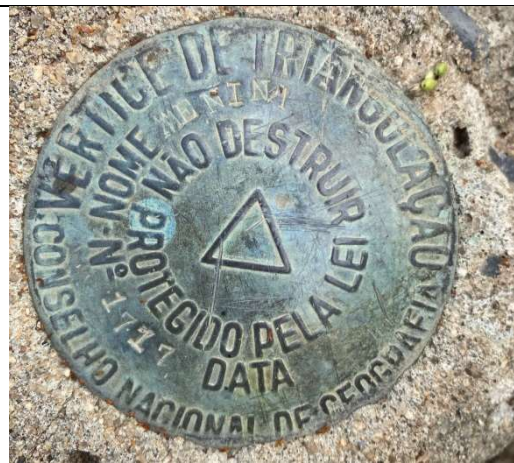
Foto 4: Elemento em metal com inscrições. Alex Alves, 30 mai. 2023.

Os principais fatores de degradação observados no marco geodésico incluem a exposição às intempéries, que resultou em sujidades aderidas à base de concreto e sinais de oxidação no elemento de metal. Além disso, a presença de riscos e desgastes na estrutura metálica pode ser atribuída a ações físicas ou vandalismo ao longo do tempo. A exposição contínua a condições climáticas adversas e a interferência humana
